Désignation	HP TITAN DIN	Visa: SC	Vérif:
			Description	TITAN DIN 1st STAGE	1ère Avenue, 14ème rue - BP 148 06513 CARROS CEDEX FRANCE Tel: (33) 04 92 08 28 88 Fax: (33) 04 92 08 28 99	
			Notice	-----	AQUALUNG	
			Date	28.10.03		
N°	Date Modif	Ind				
						103151

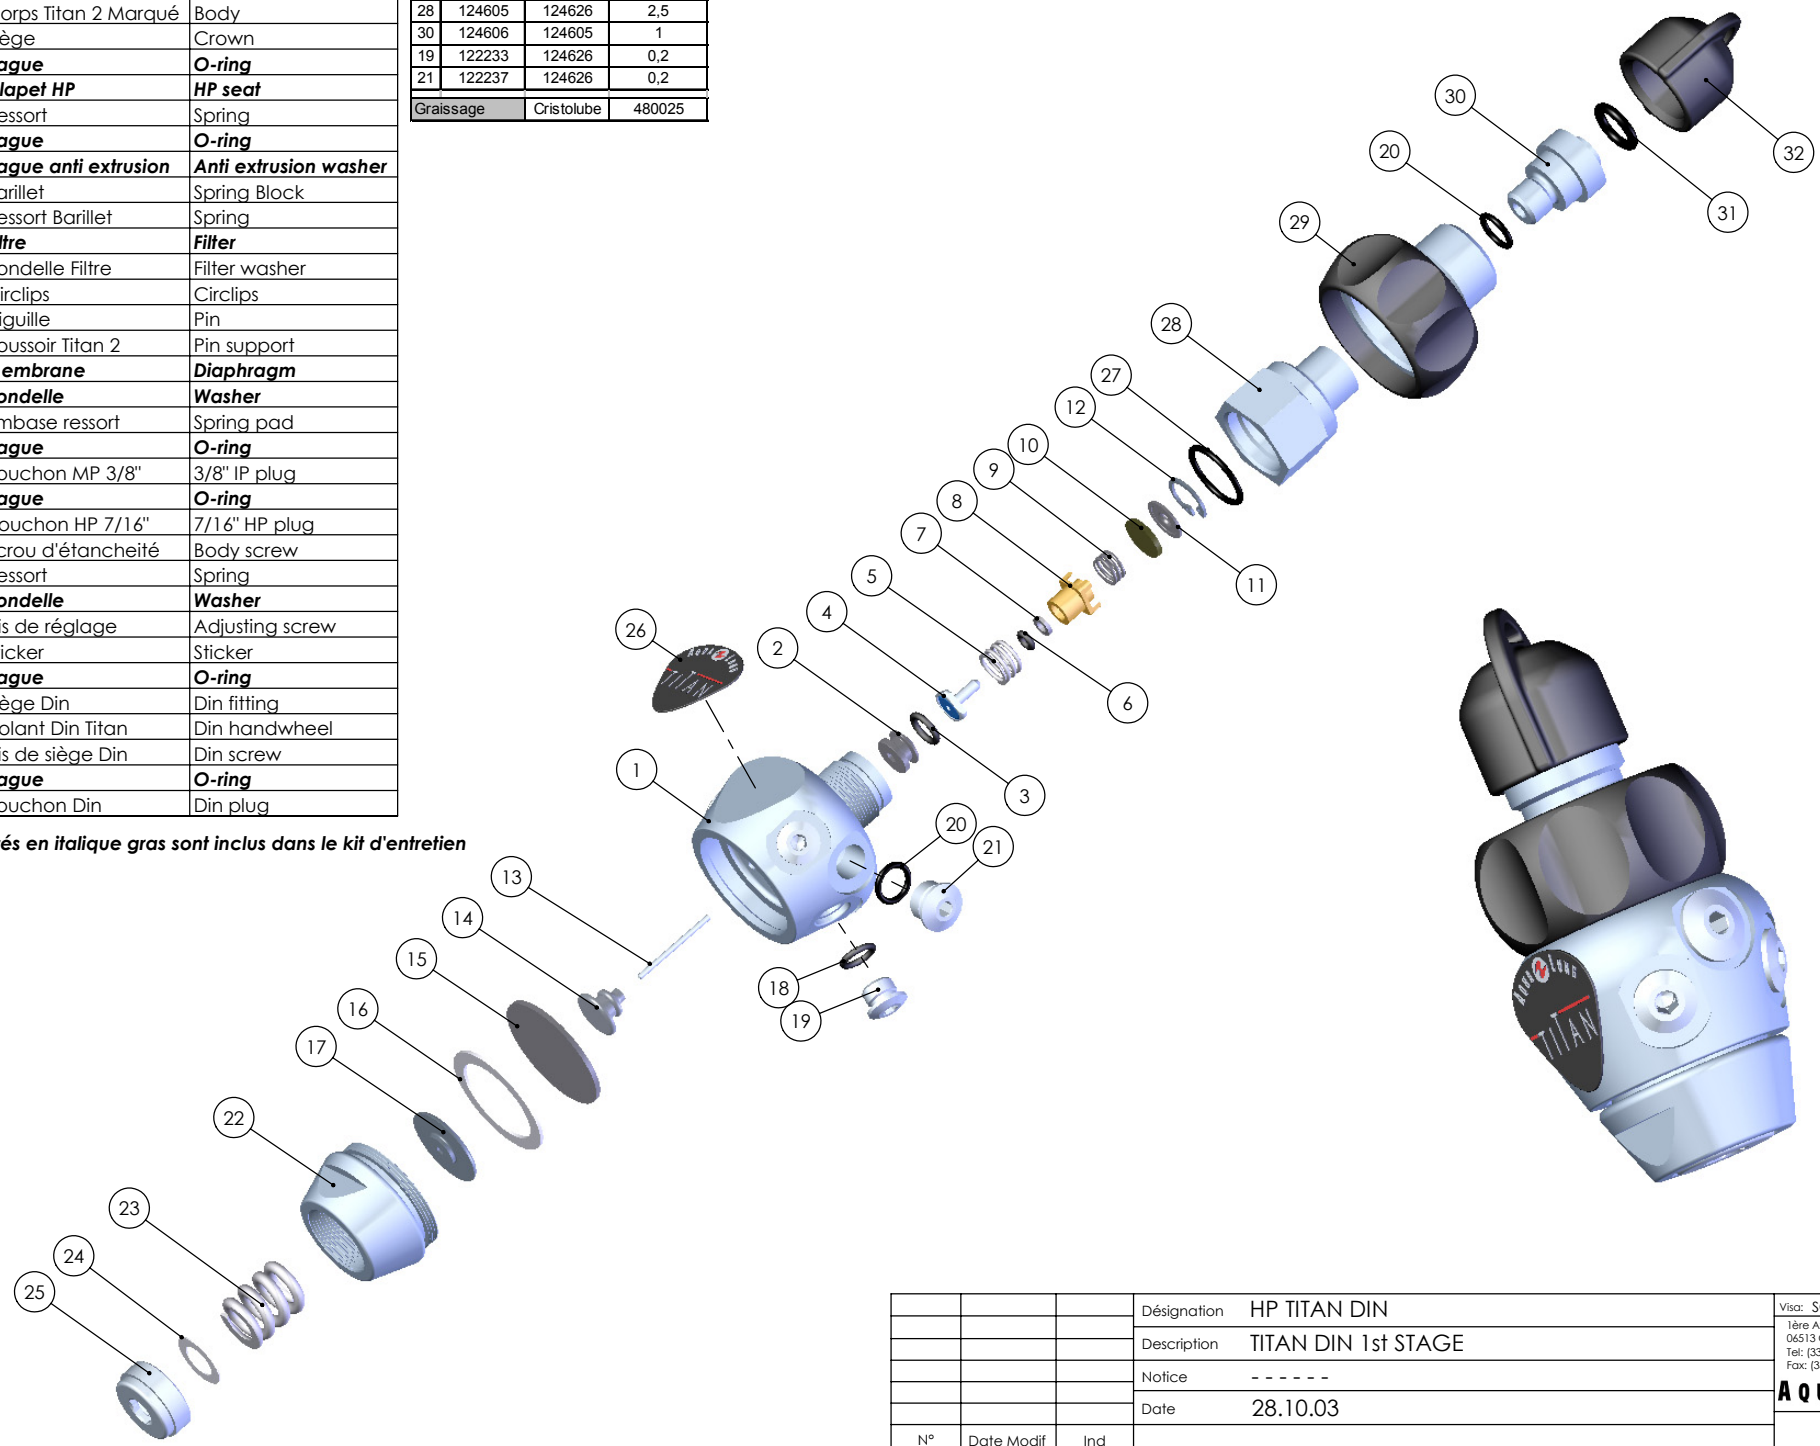
N°	No. PIÈCE	QTE	DESIGNATION	DESCRIPTION
1	124626	1	Corps Titan 2 Marqué	Body
2	122224	1	Siège	Crown
3	124704	1	Bague	O-ring
4	124624	1	Clapet HP	HP seat
5	122244	1	Ressort	Spring
6	124612	1	Bague	O-ring
7	119129	1	Bague anti extrusion	Anti extrusion washer
8	A05324	1	Barillet	Spring Block
9	122243	1	Ressort Barillet	Spring
10	A05106	1	Filtre	Filter
11	124627	1	Rondelle Filtre	Filter washer
12	H63051	1	Circlips	Circlips
13	A02002	1	Aiguille	Pin
14	101569	1	Poussoir Titan 2	Pin support
15	119159	1	Membrane	Diaphragm
16	119143	1	Rondelle	Washer
17	124560	1	Embase ressort	Spring pad
18	124703	4	Bague	O-ring
19	122233	4	Bouchon MP 3/8"	3/8" IP plug
20	124701	2	Bague	O-ring
21	122237	1	bouchon HP 7/16"	7/16" HP plug
22	124604	1	Ecrou d'étanchéité	Body screw
23	119156	1	Ressort	Spring
24	H45097	1	Rondelle	Washer
25	122805	1	Vis de réglage	Adjusting screw
26	124603	1	Sticker	Sticker
27	124609	1	Bague	O-ring
28	124605	1	Siège Din	Din fitting

29	124607	1	Volant Din Titan	Din handwheel
30	124606	1	Vis de siège Din	Din screw
31	124709	1	Bague	O-ring
32	124665	1	Bouchon Din	Din plug

N°	Code	Sur Code	Couple m.Kg
22	124604	124626	2,5
28	124605	124626	2,5
30	124606	124605	1
19	122233	124626	0,2
21	122237	124626	0,2
Graissage		Cristolube	480025

Les composants notés en italique gras sont inclus dans le kit d'entretien
